# Uusi ase kanalakuoriaisia vastaan

Jos kanalakuoriaisia esiintyy runsaasti, broilieriä kasvu ja rehunkäyttö voivat heiketä. Tuloksena on epätasainen parvi ja levottomat linnut.

Routin tilalla on kokeiltu erilaisia toimia kuoriaisten karkottamiseksi. Kokeilussa on tällä hetkellä korjausnauha, jonka toivotaan estävän tuholaiten pääsy rakenteisiin.

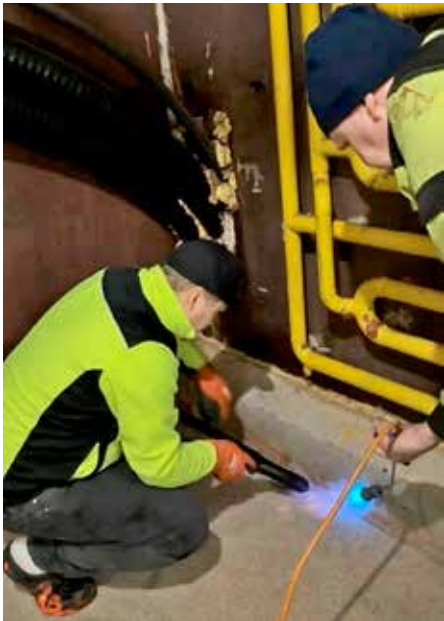
Routin tilalla kokeillaan sulatettavaa paikkausnauhaa sokkelin ja lattian välissä olevien kolojen paikkaamiseen.

Myrkyt tehosivat Routien mukaan vielä kaksikymmentä vuotta sitten, mutta nykyistä valmisteista ei ole ollut apua. Parhailaan he kokeilevat koloihin sulatettavaa korjausnauhaa. Sen pitäisi estää kuoriaisten pääsy rakenteisiin.

”Näimme myynnissä nauhaa, jossa luki paikkamassat. Kokeilimme ensin laittaa sitä kahdeksan metrin pätkälle. Asennus oli todella helppoa verrattuna vastaavaan harkkomaiseen tuotteeseen. Lattiaa lämmitetään hieman ja massa kuumennetaan

paikoilleen. Olimme yhteydessä valmistajaan ja hankimme kokeiluun isomman määrän”, Kimmo kertoo.

Tuote sopii sokkelin ja lattian välissä olevien kolojen paikkaamiseen. Jos paikattavaa on paljon, tarvitaan muita ratkaisuja.
